RESTOS ARQUEOLÓGICOS EN EL HOTEL EUROSTARS PATIOS DE CÓRDOBA

El hotel ha llevado a cabo la actuación del proyecto de conservación sobre siete elementos:

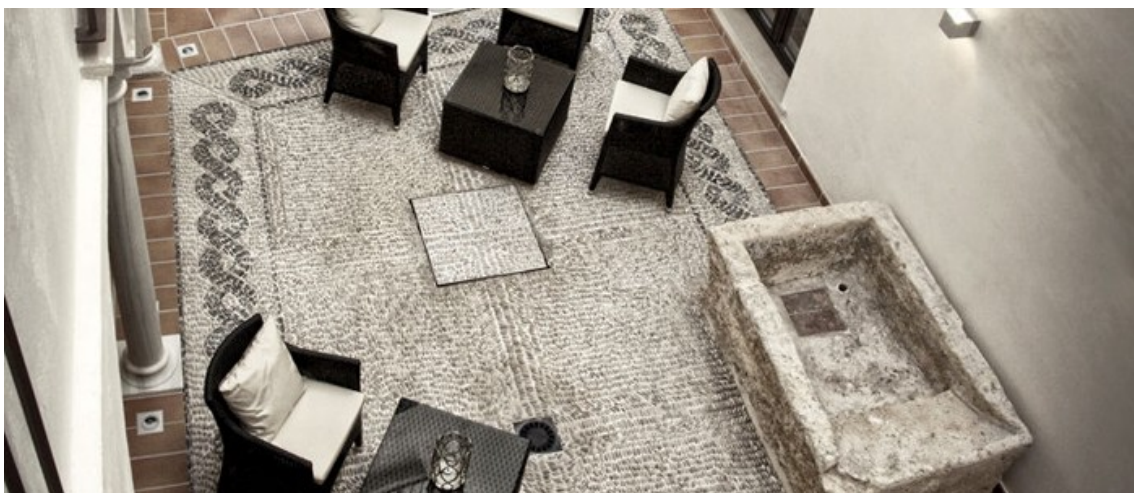
- 4. Pilas de lavar:** tres pilas fabricadas con piedra caliza con forma cuadrangular de 1,50 m. x 1,05 m., 1,50 m. x 1,10 m. y 1,20 m. x 0,80 m. Conservan en perfecto estado la zona estriada para fricción. Probablemente pertenecientes a época moderna.

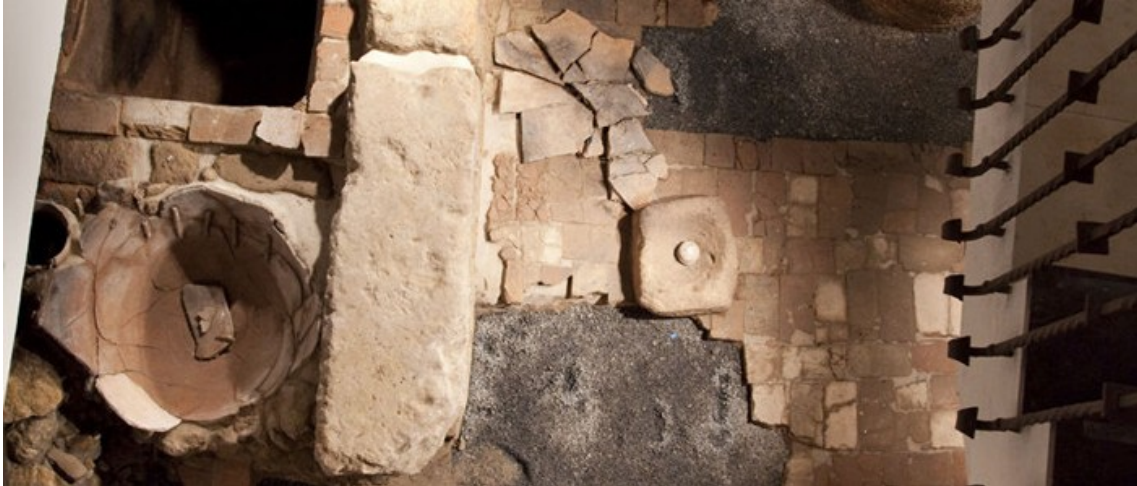
5. **Zona industrial romana:** s. IV d. C. Una taberna con tres *cubicula* dedicadas a la producción y venta de productos de consumo. La encrucijada que delimitan sus muros en esquina nos muestra un nivel de calle claramente definido con al menos un *decumanus* y posiblemente un *cardo* que se encontraban sin pavimentar con losas pero sí que contaban al menos con sistemas de evacuación de aguas sucios.

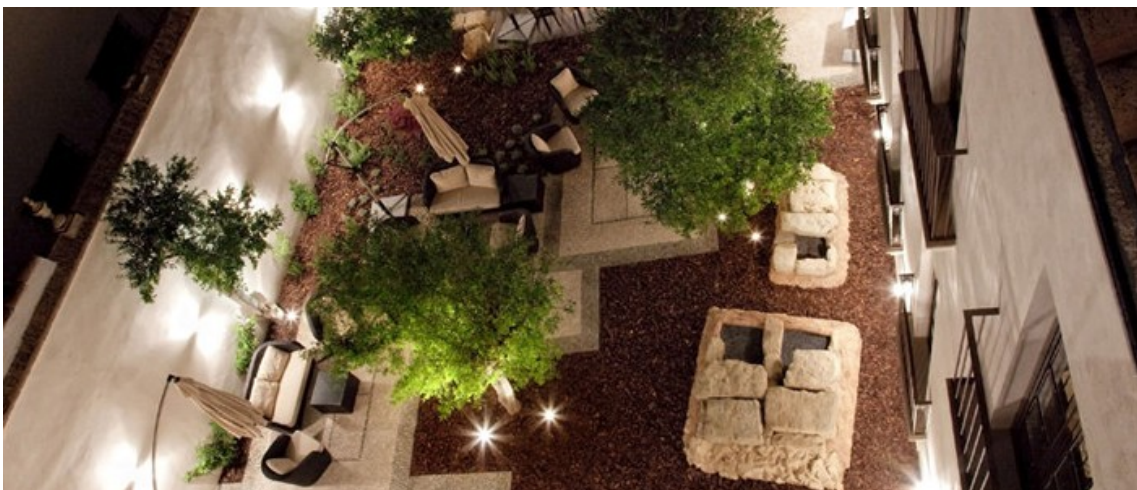
6. **Tres enterramientos romanos:** s. IV d.C. Tres tumbas de época romana, dos de ellas aparecen compartiendo parte de la cista, concretamente la zona medianera, lo que podría interpretarse como una tumba familiar.

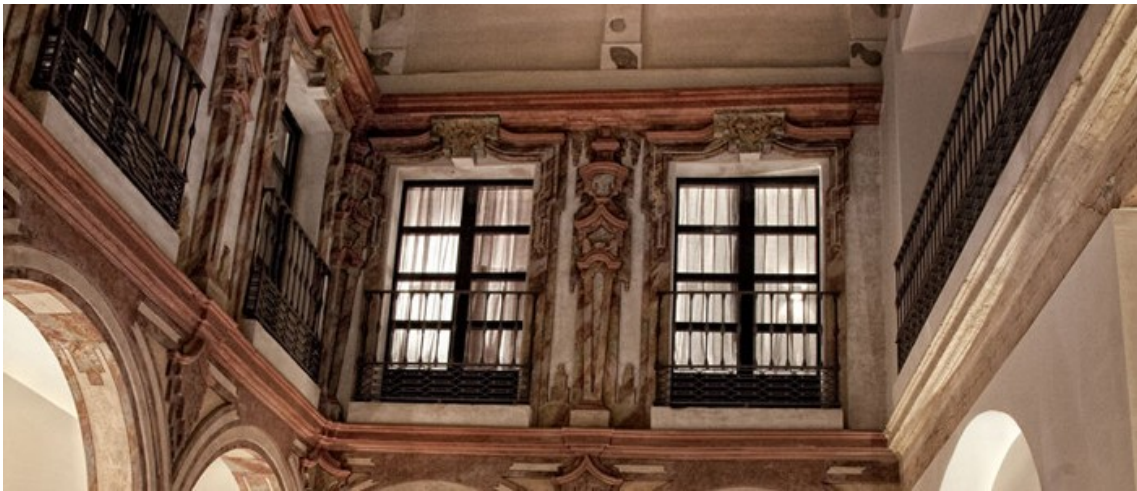
7. **Patio porticado del s. XVIII:** pese a que el local principal esté fechado en el año 1900, evidentemente, la tipología del patio es típica de momentos barrocos, muy parecida al Palacio de la Merced datado en el año 1745. Dos de sus lados aparecen porticados con arcadas soportadas sobre columnas de mármol rosa. La pintura mural, que se desarrolla en sus dos plantas, destaca por el policromismo y su distribución rítmica. En el centro destaca una fuente de mármol negro, polilobulada de dos cuerpos.
